INGENIEURSBUREAU VAN DORP

**Bouwkundig rapport volgens voorwaarden en normen Nationale Hypotheek Garantie**

| Administratieve gegevens | |
|---|---|
| <i>Adres:</i> Voorbeeldstraat 10 | <i>Datum inspectie:</i> 7 januari 2011 |
| <i>Bouwjaar(indicatie):</i> 1935 | |

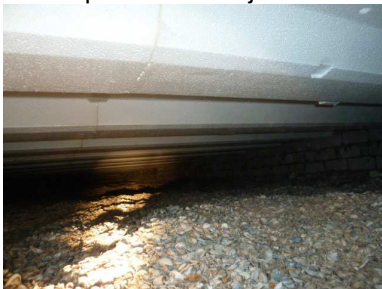
A.1 : De kruipruimte was tijdens de keuring geheel toegankelijk.

De kruipruimte was droog met een relatieve luchtvochtigheid van 60%, dat uitstekend is gezien de tijd van het jaar.

Het principe van ventileren is dat de lucht van voor naar achter door kan stromen, wat betekent dat de bestaande roosters voor en achter (voldoende aanwezig) doorgeblazen dienen te worden en eventuele obstakels te verwijderen, zie kosten direct.

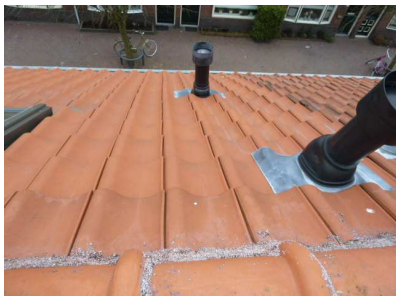
- A.3 : De schuine dakvlakken bestaan uit zelfdragende geïsoleerde sandwichpanelen en hebben een uitstekende conditie. De platte daken bestaan uit: houten balken plus dakbeschot plus isolatie plus een waterkerende laag en hebben een goede conditie. Op basis van ervaring (en algemeen waargenomen) wordt gesteld dat: dakbalken gescheurd (krimpscheuren) zijn, buigen iets door, staan er verbindingen open, waardoor de dakvlakken golven. Tevens komt er scheurvorming voor bij de aansluiting gording / dakbalk metselwerk en zal er corrosie van de gording- balkankers plaatsvinden. Opgenoemde gebreken hebben constructief geen consequenties en zijn bij gelijkblijvende situatie en/of omstandigheden op termijn (15 jaar) ook niet te verwachten. Er zijn geen sporen van houtaantasters waargenomen.

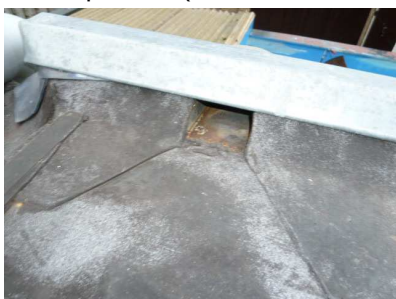
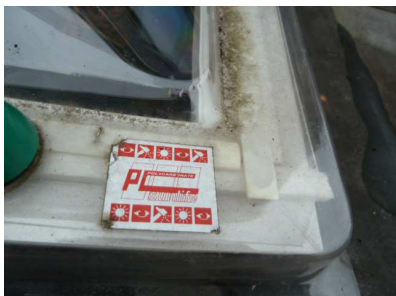
- A.3.1 : De dakpannen (inclusief nokvorsten) hebben een goede conditie.

De dakramen hebben eveneens een goede conditie, met een hoge basiskwaliteit.  
Het zink (goten en deklijsten) heeft eveneens een goede conditie.  
Het bitumen heeft een redelijke conditie, wel wordt opgemerkt dat er een APP bedekking is toegepast met loden uitlopen. Het APP tast het lood aan en zal binnen 5 jaar vervangen moeten worden (4 stuks).  
De lichtkoepel (dak uitbouw) heeft een redelijke conditie, Opgemerkt wordt dat er incidenteel condensvorming optreedt. Er zijn geen beschadigingen waargenomen en de condensvorming (nu nog niet hinderlijk) komt door vervorming van de koepel onder invloed van windbelasting. Indien de situatie verergert, ligt tussen nu en 10 jaar niet in de verwachting, dient de (slagvaste) dubbelwandige koepel op meer punten vastgezet te worden, raming € 500,-  
Geadviseerd wordt ieder jaar een post te reserveren (zie kosten direct) om de daken te controleren en zo nodig te herstellen inclusief marginale detailleringen verbeteren, alg- en mosgroei verwijderen, pannen nalopen, loodwerk (naar de burens toe amateuristisch uitgevoerd), zinkwerk, goten, doorvoeren (inclusief aanbrengen ontbrekende stormkraag bij doorvoer openhaard kanaal), punten genoemd in rapport etc..

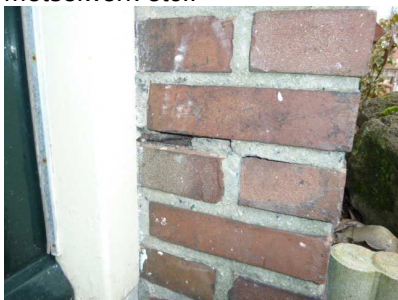
B.1.2 : Het metselwerk en de metalen constructiedelen hebben een redelijke conditie. Om inwateren (waardoor er corrosie van staalwerk in het metsel- en betonwerk op kan treden) en/of kapotvriezen te voorkomen is het belangrijk dat de losliggende (gescheurde) en ontbrekend metsel- stuc en voegwerk vervangen wordt, zie kosten direct inclusief raamdorpelstenen, onderdorpels, lekdorpels, aandacht voor de stalen delen in het metselwerk (o.a. kozijnankers), de lateien / rollagen, verwijderen, vervangen gecorrodeerde bevestigingsmiddelen, saneren alg- en mosgroei, verwijderen begroeiing, aansluiting kozijn en metselwerk etc..

Incidenteel is er scheurvorming in het metselwerk waargenomen, ontstaan door corrosie van de kozijnankers. De opgenomen kosten is inclusief, waar nodig vervangen door rvs bevestigingsmiddelen en het repareren van de scheurvorming. Tevens is de opgenomen post inclusief controle en zo nodig herstel van de balkankers.

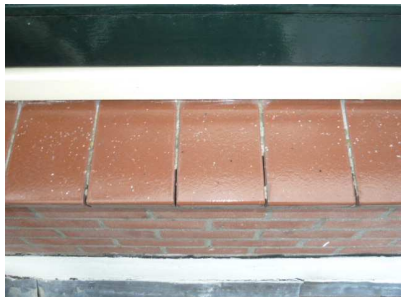
Er is (al of niet gerepareerde) scheurvorming net boven de openingen (kozijnen) waargenomen, dat aantasting van de lateien / rollagen kan betekenen. Het metselwerk is niet naar buiten gedrukt of (extreem) vervormd. Deze scheurvorming is naast de lateien ook het gevolg van te hoge spanningen in het metselwerk door het ontbreken van een dilatatie en glijvilt (en/of door werken van de lateien / beton / metselwerk). Belangrijk is dat de scheurvorming buiten hersteld wordt (en de metalen delen verwijderen/vervangen) i.v.m. inwateren en corrosie.

De draagbalk van de achtergevel (uitbouw) krimpt en kruipt, waardoor er scheurvorming in het metselwerk ontstaat. De mate van (bijkomende) krimp en kruip is acceptabel en heeft constructief geen gevolgen, wel dient de scheurvorming hersteld te worden, zie kosten direct.

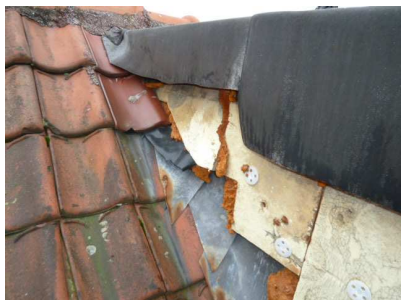
Het voegwerk heeft een redelijke conditie, maar dient gecontroleerd en zonodig hersteld te worden, zie opgenomen kosten.

De zijgevel van de dakopbouw is afgewerkt met isolatieplaten, die daar niet geschikt voor zijn en worden aangetast door UV straling. Binnen 5 jaar zullen deze platen uit elkaar vallen. De kosten voor vervangen van deze platen is € 600,- zie kosten direct.

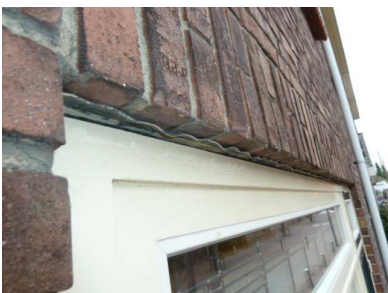
B.2.1 : Het houtwerk heeft een redelijke conditie. Er zijn geplamuurde, corrosie en holklinkende delen waargenomen, waarachter redelijkerwijs houtrot zit.

Onderstaande tekst berust dan ook voornamelijk op basis van ervaring. Regelmatig komt er houtrot, corrosie, delaminatie, glasbreuk, slecht kitwerk, lood zetten boven kozijn etc. plaatsvinden dat normaal gesproken meegenomen kan worden door de schilder, zie kosten schilderwerk.

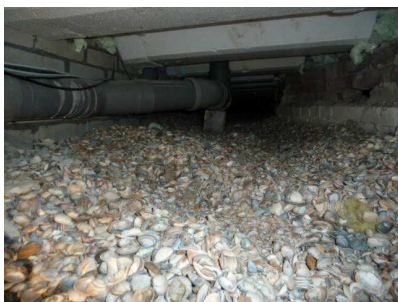
- B.5 : Belangrijk is om schimmelvorming tot een minimum te beperken, iedere ruimte (inclusief trap- of vaste kasten) goed te ventileren en er zijn voldoende ventilatiemogelijkheden aanwezig, zie ook [www.vrom.nl](http://www.vrom.nl). Geadviseerd wordt om de ventilatie-units jaarlijks in combinatie met de cv ketel te controleren, de filters te reinigen en aanslag in het leidingwerk en/of kanalen te verwijderen.
- Div : Of alle metalen delen in de badkamers geaard zijn, is niet bekend, tevens zijn er met betrekking tot de elektriciteit amateuristisch aangesloten onderdelen waargenomen. Geadviseerd wordt het geheel door een installateur te laten controleren en zo nodig te herstellen (doormeten).

De waterleiding (en riolering) kan van lood zijn. Gezien de mate van renovatie, wordt gesteld dat er geen loden waterleidingen aanwezig zijn en dat de riolering integraal vervangen is en in pvc uitgevoerd is. Wel wordt opgemerkt dat de riolering in de kruipruimte incidenteel amateuristisch ondersteund is en opgebeugeld dient te worden, raming € 100,- zie opgenomen kosten.

Tevens verdient het de aanbeveling de gasleiding in combinatie met het onderhoud van deze apparaten af te laten persen.
